木造建築の耐用年数（木造建築の寿命は短くない）

○ テーマシート

○ 調査資料

○ 論文シート

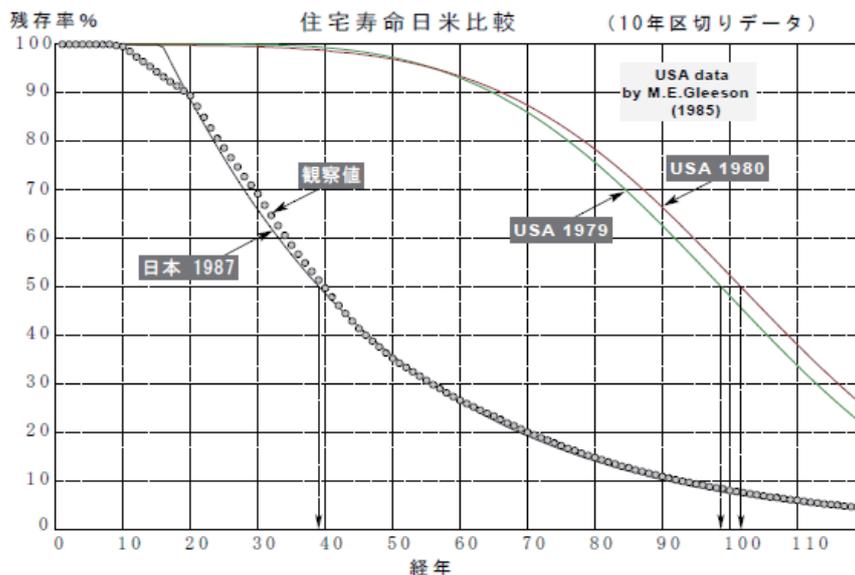
図 2-1 日本と米国の住宅寿命比較

アメリカの資料は、インディアナ州インディアナポリスにおける1~3ユニット建築の滅失記録に基づいたものである⁹⁾。日本の資料は前述の固定資産台帳に基づくものであるが、アメリカの資料が10年区切りであったので、それに合わせて再構成したものである。この結果を見ると、アメリカの場合は平均寿命が100年前後で、日本のおよそ2.5倍となっている。イギリスはアメリカよりもさらに寿命が長いといわれており、こうした国々に比べると日本の住宅がいかに短命であるかがよくわかる。

以上から、わが国の住宅はおおむね40年前後の平均寿命であるといえる。わが国の住宅は欧米諸国の住宅に比べて短命であるといわれるが、かつて米国での調査資料を用いて区間残存率推計法を用いた平均寿命の計算を行ったことがあるので、日本の場合と比較してその結果を紹介する。

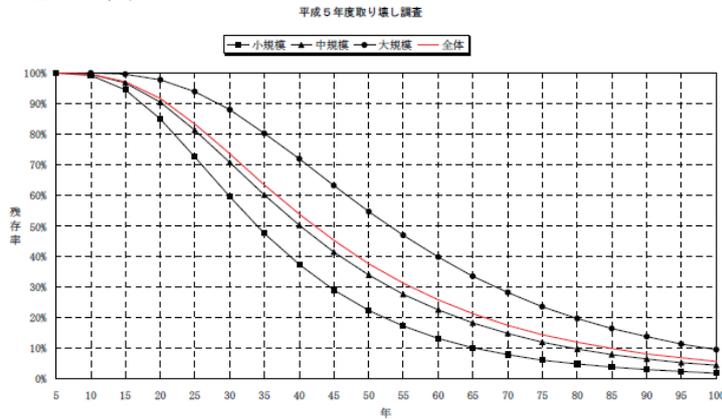
図 6 住宅の規模別残存率の比較 (1993年)

住宅の規模別残存率

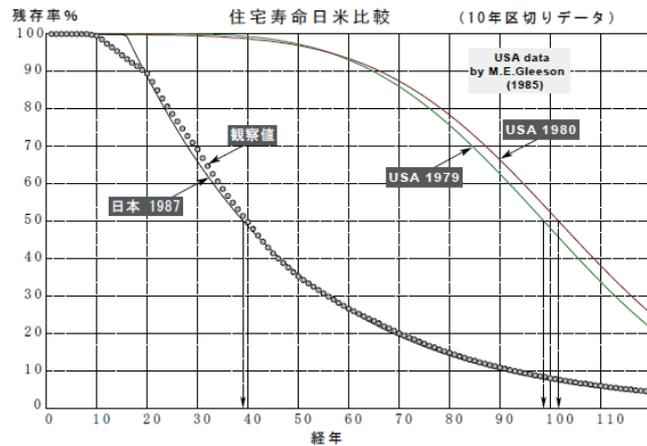
図 7 日本と米国の住宅寿命比較

寿命の日米比較

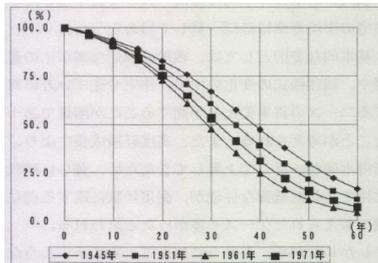
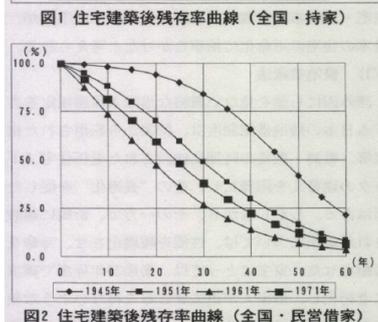
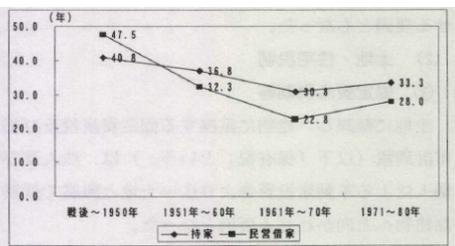
1-2 各建築時期の住宅コーホート(共通因子を持つ観察対象となる集団)の時点別残存住宅ストック数から、ロジスティック曲線近似による残存率曲線を推計し図示する。

1-4 持家の平均寿命は40.8年(戦後～1950年建築)から、30.6年(1951～1960年)まで短縮した。一方、民営借家の平均寿命は47.5年(戦後～1950年建築)から22.8年(1951～1960年)まで、急激な短命化を示した。

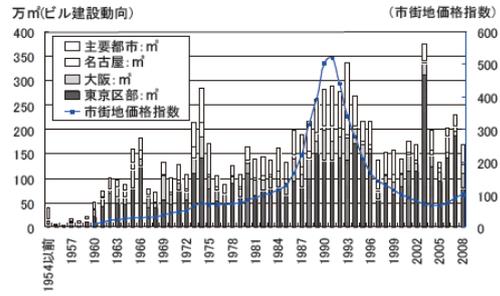
図1 ビル建設動向と市街地価格指数の年次推移

建設動向

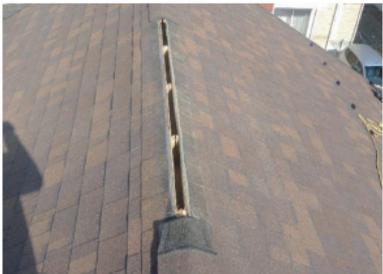
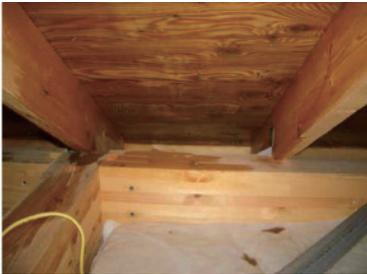
No.	add-04		
事例1

<p>屋根シングル葺 天井断熱 軒天、棟換気あり 図1 事例1 小屋裏結露（築後2年）</p>	<p>野地裏の結露水が断熱材へ落下 図2 事例1 小屋裏換気口面積を2倍に拡張</p>		
事例2

No.	add-04	項目
論文名	木造住宅の耐久性向上に関わる建物外皮の構造・仕様とその評価に関する研究 木造勾配屋根の内部結露に起因する不具合事例の調査	
発表者、著者等	江原正也、齊藤宏昭、石川康三、宮村雅史	
分類：調査、実験等		
調査、実験年	2013	
掲載媒体	日本建築学会大会学術講演梗概集	
備考		
【内容】		
<p>住宅リフォーム工事等における屋根の補修・葺替えに際して、雨水の侵入や内部結露に起因する屋根下地・小屋裏劣化が発見される事例が数多く報告されている。築後年数の極めて早い時期による著しい劣化事例を報告。</p> <p>事例1 築後2年の木造住宅で、野地合板の裏面に結露が確認された。軒天換気及び棟換気は施されており、雨水の侵入は確認できなかった。結露の原因となる湿気の流入は、防湿シートや断熱材の欠損、間仕切り壁の気流留め等の不具合が原因。そのため改修時に棟換気の面積を2倍にした。</p> <p>事例2 築後1年半、2階窓枠上部より結露水が落下した夏型結露。断熱材を垂木間に充填した屋根断熱。断熱材を撤去すると軒先の野地合板に結露カビが確認できた。野地合板と断熱材との通気層は確認されたが、給気・排気が施されていない。また防湿シートの施工に不備。短期に著しい結露が発生し、屋根を葺替えることとなった。</p> <p>事例3 築後1年で結露が発生。防湿シートに結露水がたまり、室内へ大量の結露水が漏れだした。建物は腰折れ片流れ化粧スレート葺き屋根であった。小屋裏は3つに区画され天井断熱部分と屋根断熱部分が併用されていたが、3つに区画された小屋裏空間に換気棟が2箇所しかなかった。</p> <p>小屋裏の間仕切りを境に野地合板の上下が結露し、垂木に沿って結露水が防湿シート上に流れ落ちた。野地合板を交換し、区画された小屋裏ごとに換気棟を設置し、排気を確保した。</p>		
【結果】		
<p>旧来の木造住宅は、湿気を排出しやすい外皮構造であったため、屋根や構造躯体の木部は保存されやすかった。しかし省エネの段階的な強化によって一層の高気密高断熱化が進み、湿気による木材劣化リスクが高まった。</p> <p>加湿器による放湿、ベタ基礎からの放湿当により気密化された室内はより高湿化される。住宅の構・工法や形態は変化し、片流れ屋根や軒の出がない住宅や天井断熱部分と屋根断熱部分とに区画された住宅が増加し、給気・通気・排気の併用が難しい構造となった。</p> <p>これまでは省エネ、耐震化に重点が置かれていたが、今後は高気密・高断熱だけでなく、給気・通気・換気の具体的な措置が必要。換気口面積の基準だけでは不十分で、換気経路の取り方、換気口配置の規定も必要である。</p>

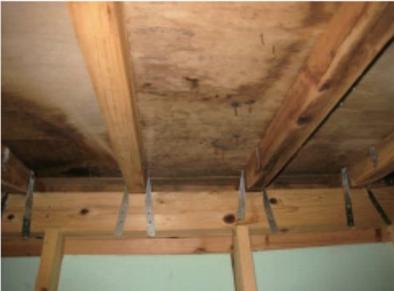
<p>金属瓦棒葺き屋根断熱夏型結露 図3 事例2（築後1.5年）</p>			
事例3

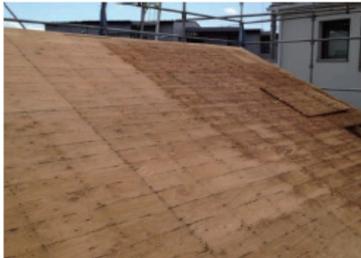
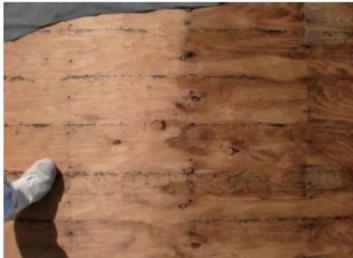
<p>化粧スレート葺き右側野地板天井断熱 部分に著しい結露（天井断熱） 図4 事例3</p>	<p>図5 排気孔のある部位とない部位の境</p>	<p>図6 野地板からの垂木につたわった結露水の跡</p>
